# Návrh revitalizácie mokrade Čéne

## Revitalizácia mŕtveho ramena Čéne

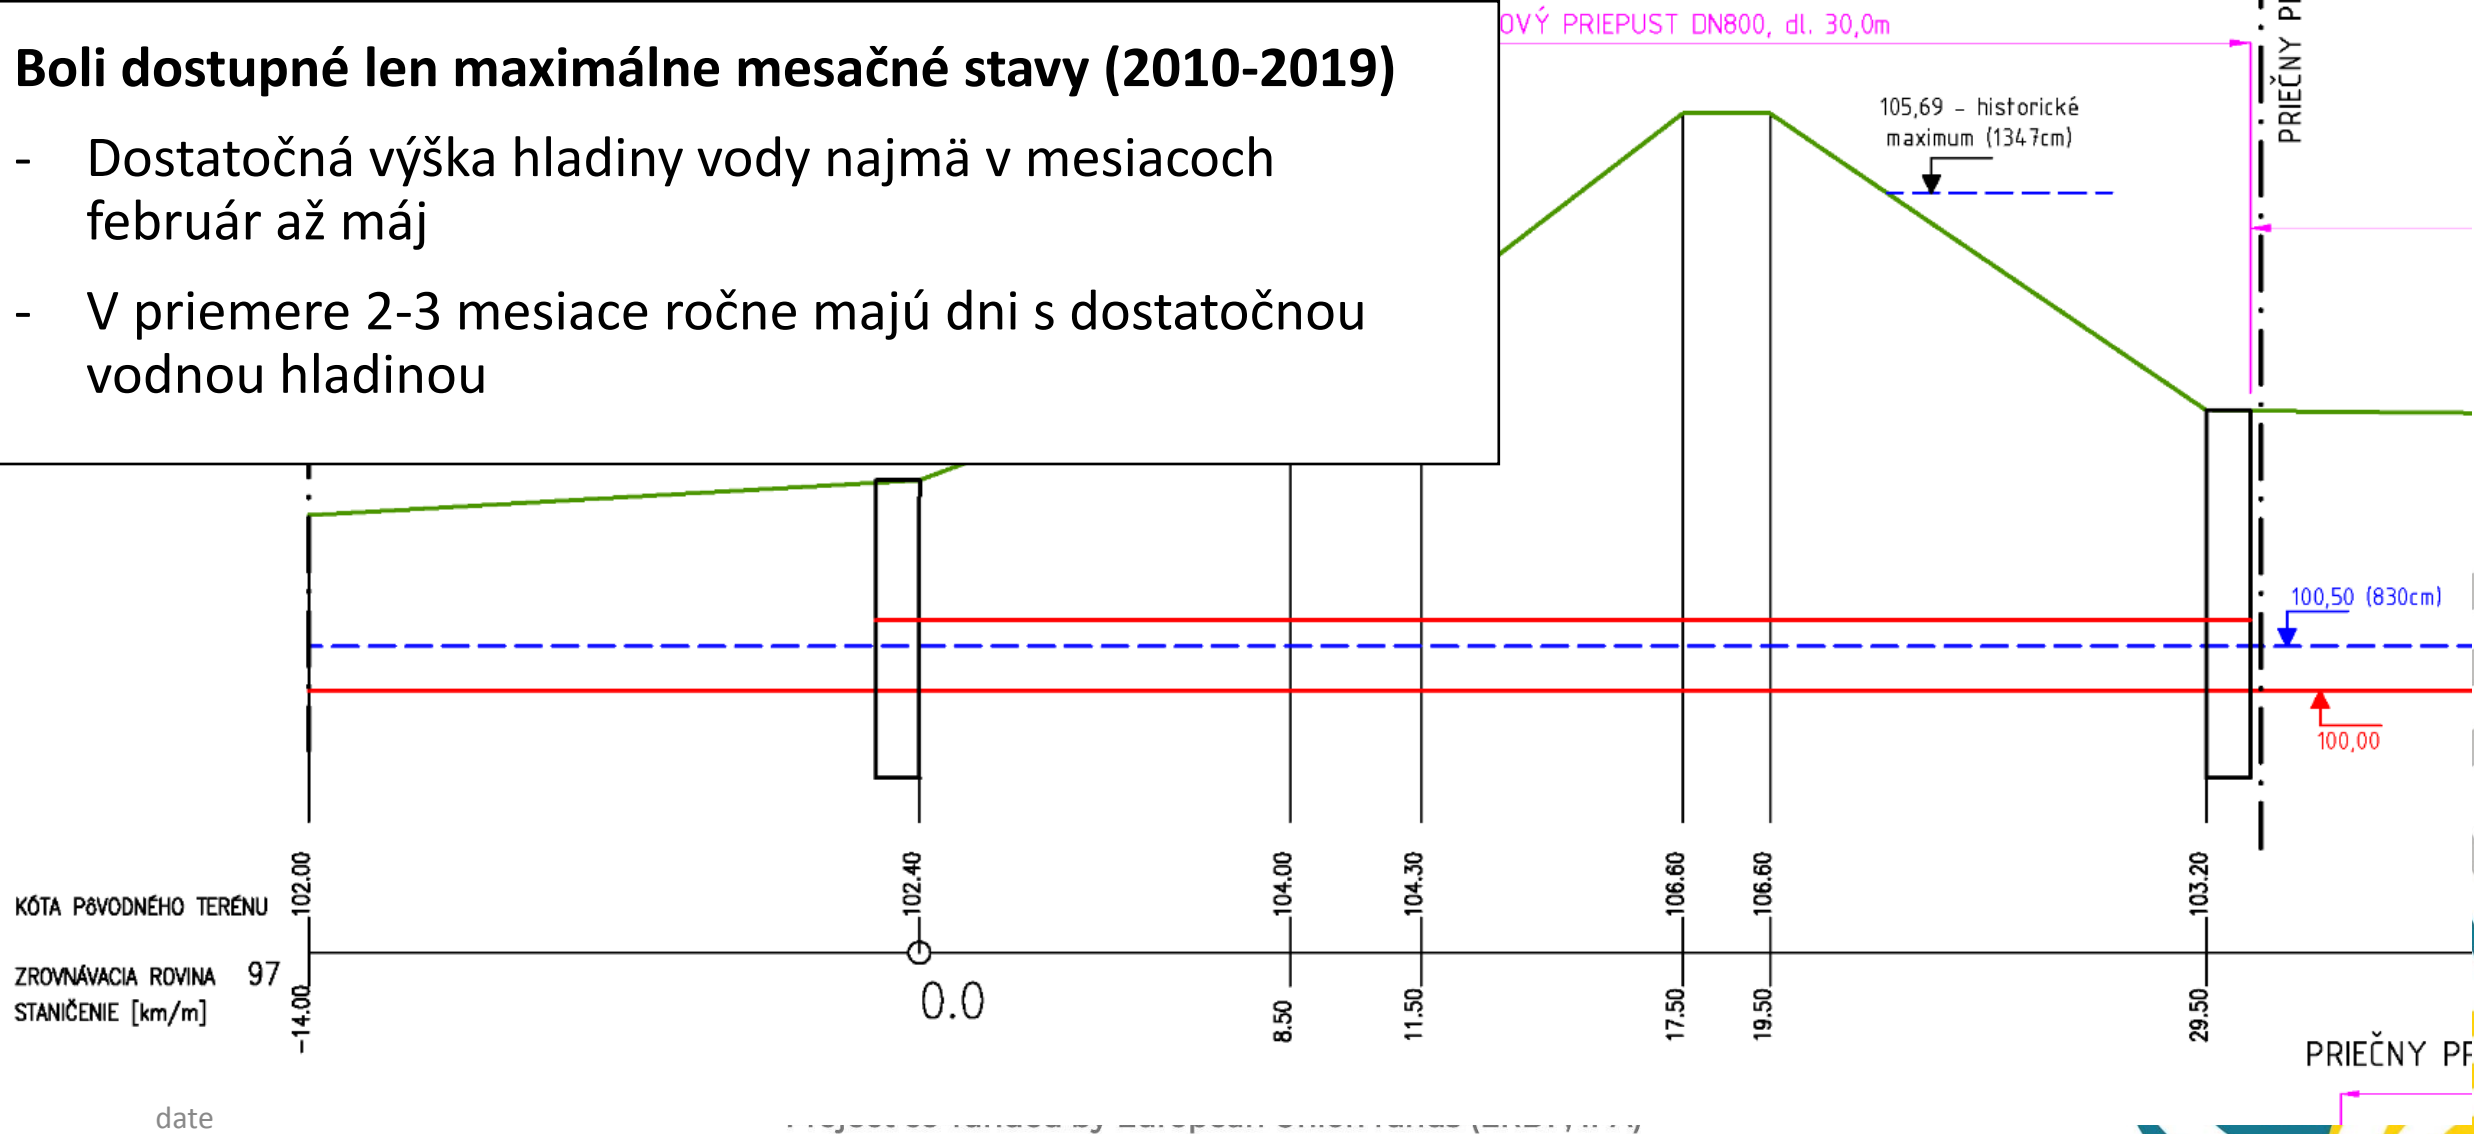
**Boli dostupné len maximálne mesačné stavy (2010-2019)**

- Dostatočná výška hladiny vody najmä v mesiacoch február až máj
- V priemere 2-3 mesiace ročne majú dni s dostatočnou vodnou hladinou
